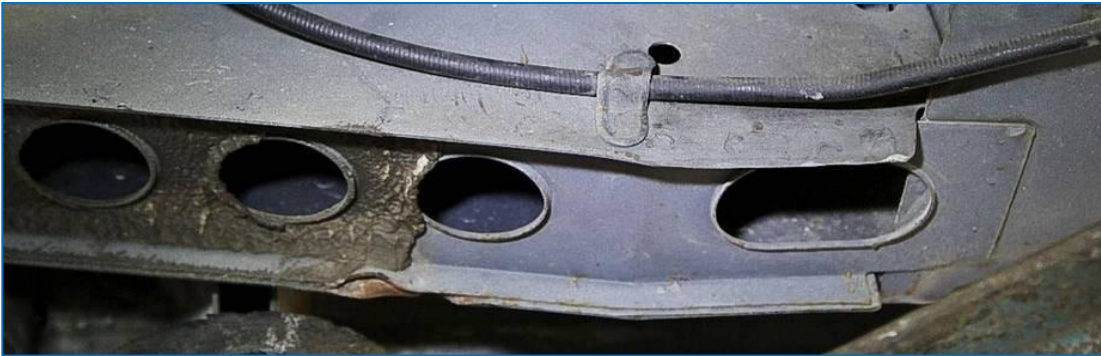
Kokerbalken onder de deuren geheel naar achteren, overgang naar voorste en achterste spatborden en deurstijlen zijn erg roestgevoelig. Vaak worden overzetdorpels ingelast en laat men het originele rotte plaatwerk zitten. Ook de kriksteunen, en met name aan de achterzijde de overgang naar de kokerbalk zijn vaak rot, juist daar waar deze tegen het plaatwerk van het binnenscherm zit.

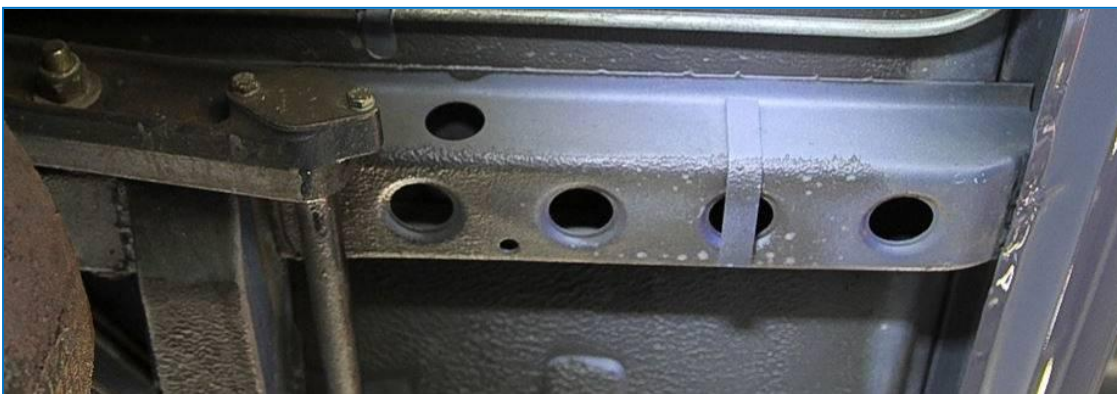
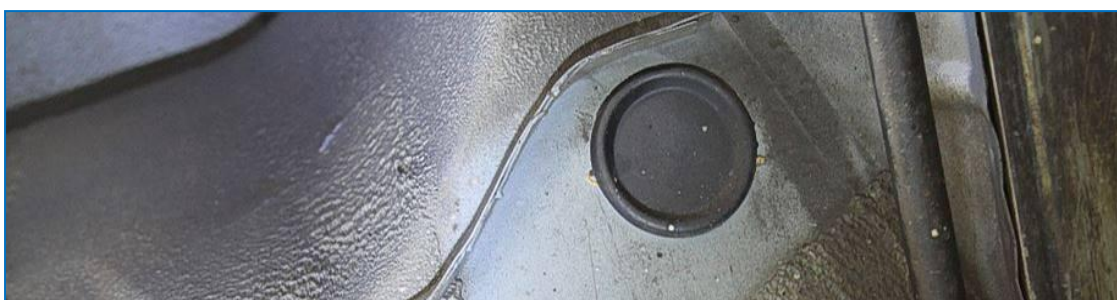
Let ook op de plek rond de verfbadgaten (8x) welke af fabriek gebruikt worden bij de dompelbaden. De reservewielbak is hier stevast doorgeroest. En ook de bodem bij de voorste stoelen ter hoogte van de krikpunten en verfbadgaten (zie onderste afbeelding).
