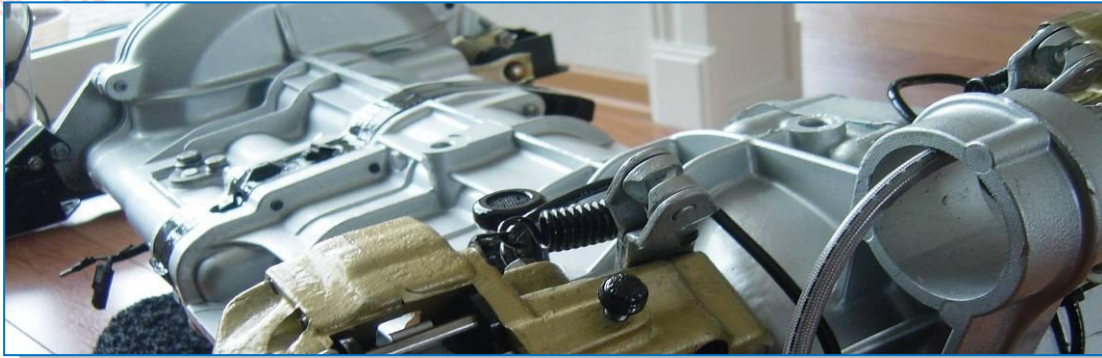
De versnellingsbak zit op de De-Dion achteras gemonteerd middels een achterste ophangrubber en twee rubberen silentblokken op de voorste dwarsbalk. Hard bonken bij optrekken betekend vaak dat één van beide silentblokken versleten zijn.

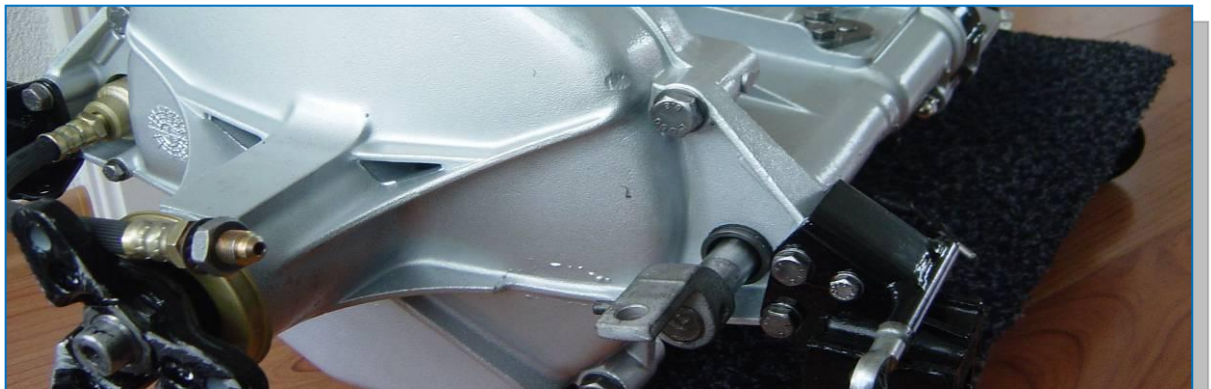
De koppeling opgebouwd uit een vliegwiel, drukgroep, druklager en koppelingsplaat is hydraulisch bediend. Bediening is mogelijk door een hoofdkoppeling cilinder in de motorruimte en een hulpkoppeling cilinder duwend (4 cil) of trekkend (6 cil) op de versnellingsbak gemonteerd. Met name de hoofdkoppeling cilinder is lastig te vernieuwen aangezien deze van binnen uit (interieur) vast zit gebout (zie onderste afbeelding).
