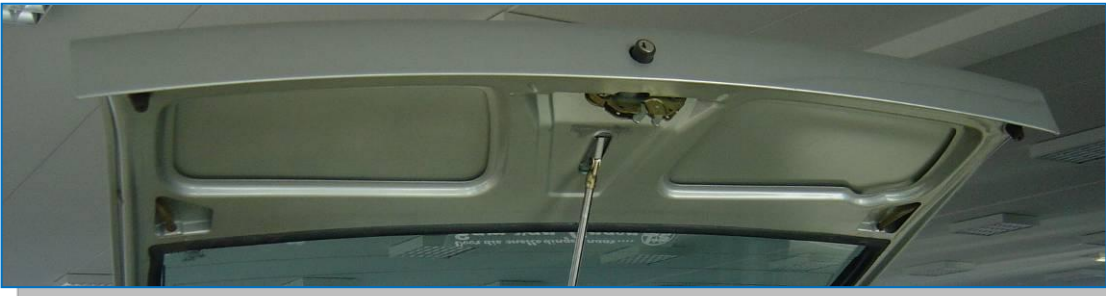
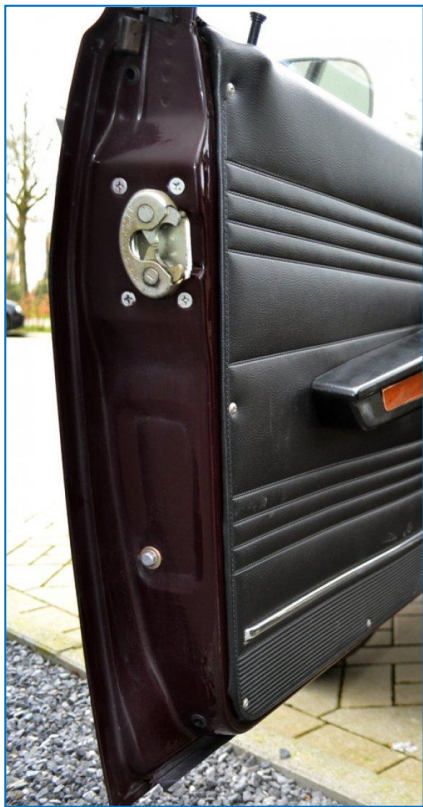
Bij de coupe kun je achterkleppen grofweg scheiden in twee types, namelijk met geplakte ruiten afgewerkt met chromen lijsten, en ruiten in rubber gemonteerd al dan niet met chromen afwerkstrips als insert. Van de chromen lijsten zijn ook aluminium uitvoering gemaakt. Beide types achterkleppen kunnen roestsporen vertonen langs en in de sponningen. Echter bij het type met rubber zijn onderin aan weerszijde slangen gemonteerd om condensaat, welke zich tussen de rubber en carrosserie bevindt, af te voeren. Uiteindelijk ontstaat roest en rot het plaatwerk weg.
