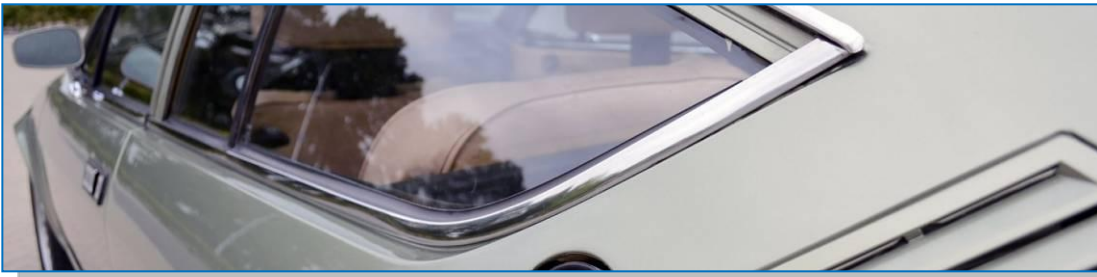
Langs de zijkant bij de ruiten zijn afdichtrubbers in chroomlijsten gemonteerd welke er zorg voor dragen dat regenwater niet in de carrosserie kan komen, echter het rubber verhard en wordt korter

waardoor het nog maar zeer slecht afsluit. Hierdoor heeft regenwater vrije toegang heeft tot de achterste schermen en de binnenzijde van de voorste deuren. Let ook op het plaatwerk direct onder de chroomlijsten. Achterwielranden waar het buiten en binnenscherm samen komen zijn vaak rot.

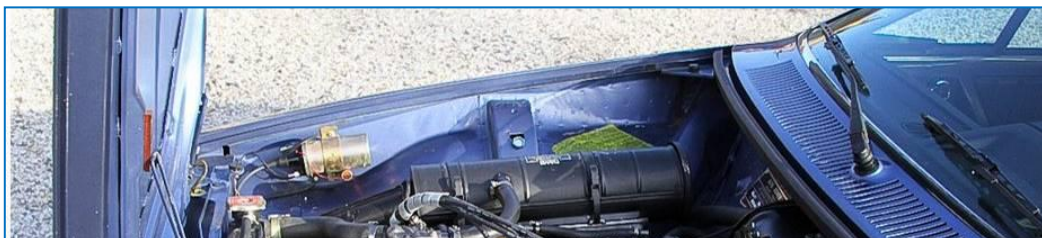
De motorkapponningen, het bovenste gedeelte van de binnenschermen én het plaatwerk aan de bovenzijde van de spatborden hebben de in regel erg veel last van roest, vaak zijn deze plekken compleet rot. Reparatie hiervan kan eigenlijk alleen maar goed gebeuren door het
